宇陀市学校施設長寿命化計画

令和3年（2021年）3月

宇陀市

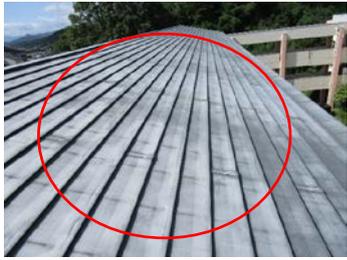
屋根・屋上	外壁	内部仕上げ等
普通教室棟 12 (築47年)	C 金属屋根板に塗装劣化が見られます。

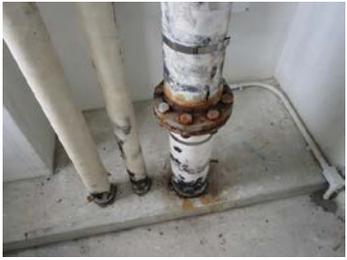
C PH内の設備配管に錆やカビが発生しています。

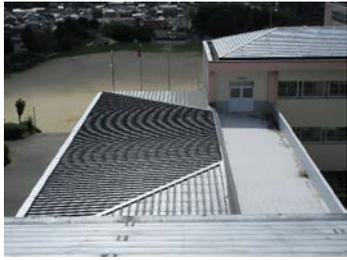
管理・特別教室棟 14 (築46年)	B 屋根材に塗装劣化が見られます。

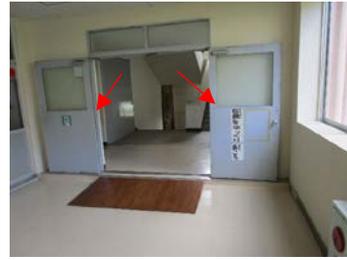
B スチール扉に塗装劣化が見られます。

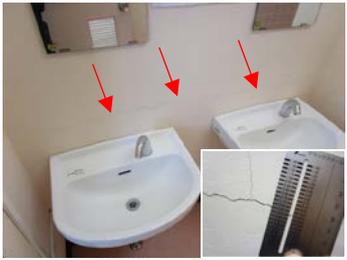
C 2F便所の内壁にひび割れが見られます。

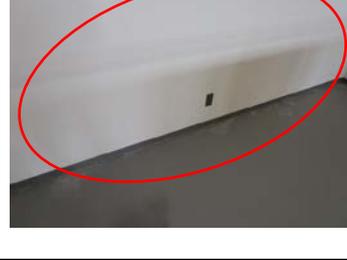
B 1Fステージ裏通路に漏水が見られます。シール不良により浸水の可能性があります。

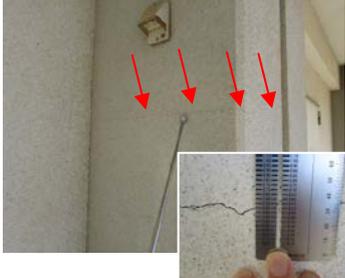
C 西面外壁、柱にひび割れが散見されます。

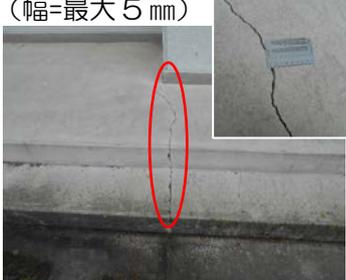
柱足元の土間コンクリートにひび割れが散見されました。(幅=最大 5 mm)

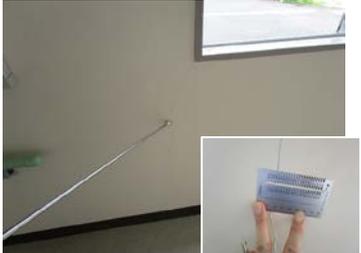
B 1F廊下窓下壁面にひび割れが見られます。 (幅=0.25 mm)

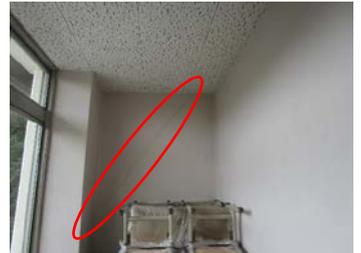
A 2、3F資料室の壁面にひび割れが散見されます。

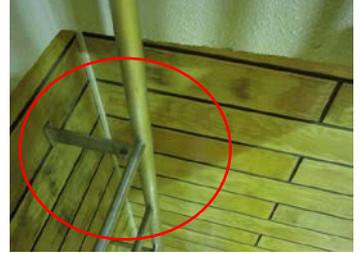
C アリーナ壁面に漏水が見られます。
