### 第3章 対象施設等の実態整理

## 3-2 学校施設の老朽化状況の実態整理

## 6. 現地調査結果の抜粋

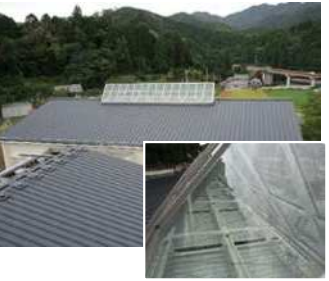
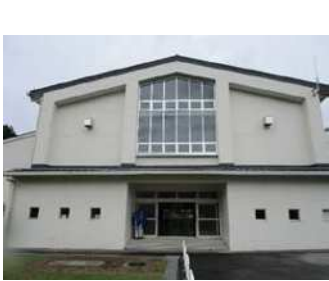
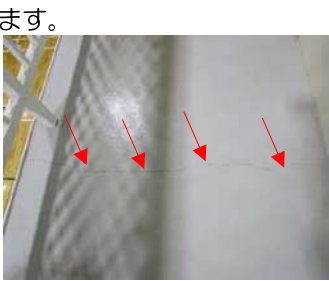
| | 屋根・屋上 | 外壁 | 内部仕上げ等 |
|---|---|---|---|
| | A<br>屋根、トッライトは良好です。<br> | A<br>汚れは見られますが、良好な状態です。<br> | A<br>アリーナ通路の床（1F天井見上げ）にひび割れが見られます。<br> |
