令和5年度随時監査（工事監査）結果報告書の提出について

対象工事 宇陀市立新学校給食センター建設工事

## 工事技術調査結果報告書

調査対象工事：令和 5 年度 第 04-B007 号  
宇陀市立新学校給食センター建設事業  
新学校給食センター建設工事

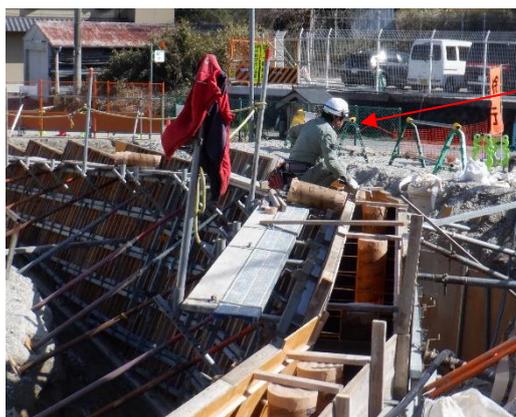
写真-2 擁壁作業

外構工事の擁壁作業時、作業員が高さ2m以上の作業床の端で安全帯を親綱にかけずに作業をしていた。

安全帯使用せず作業

- 高所作業時の安全帯使用は、墜落災害防止のための最重要対策であり、徹底されたい。囲い・手すり・覆い等を設置することが著しく困難な高さ2m以上の作業床の端で、労働者に作業させる場合は、労働者に安全帯等を使用させる等墜落による労働者の危険を防止するための措置を講じなければならない。《労働安全衛生規則第519条第2項》労働者は、上記において安全帯等の使用を命じられたときは、これを使用しなければならない。《労働安全衛生規則第520条》

■高所作業時の安全帯使用は、墜落災害防止のための最重要対策であり、徹底されたい。囲い・手すり・覆い等を設置することが著しく困難な高さ2m以上の作業床の端で、労働者に作業させる場合は、労働者に安全帯等を使用させる等墜落による労働者の危険を防止するための措置を講じなければならない。《労働安全衛生規則第519条第2項》  
労働者は、上記において安全帯等の使用を命じられたときは、これを使用しなければならない。《労働安全衛生規則第520条》
